***Ekspertyza stanu technicznego żelbetowych zbiorników  
na wodę pitną przeznaczoną do spożycia***

***Cz.1 – ZBIORNIK NR 1***

**BRANŻA: KONSTRUKCYJNO-BUDOWLANA**

**Wrocław, grudzień 2019**

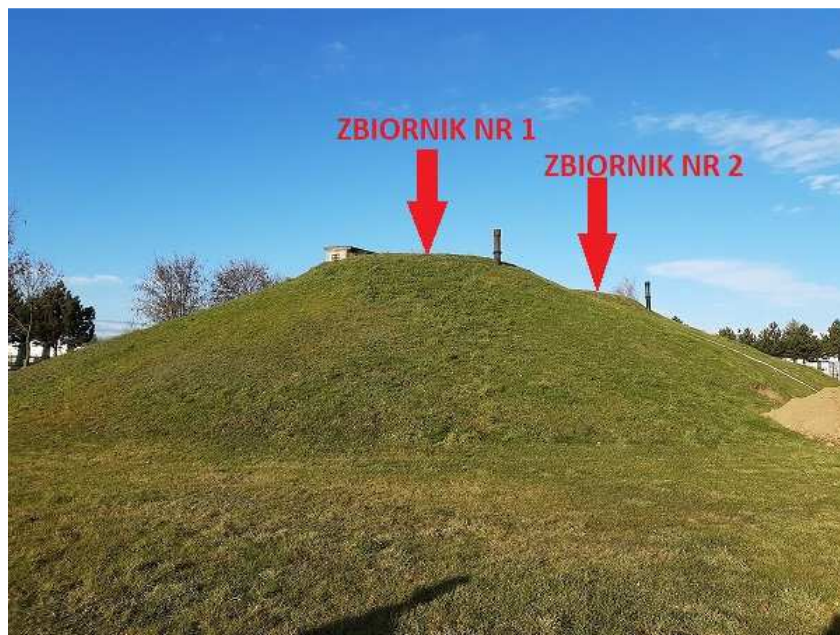
Fot. 1. Widok ogólny zbiorników.

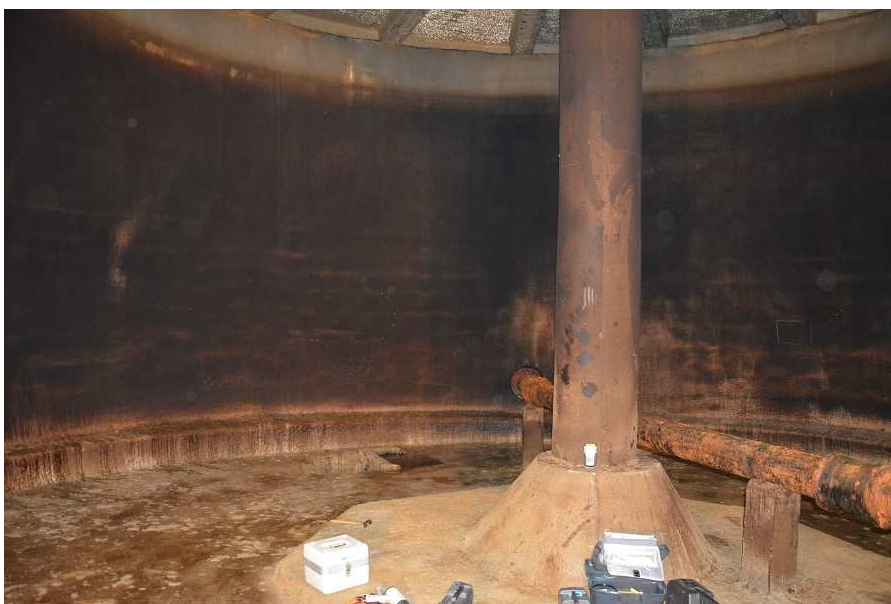
Fot. 2. Widok ogólny wnętrza zbiornika – zbiornik nr 1.

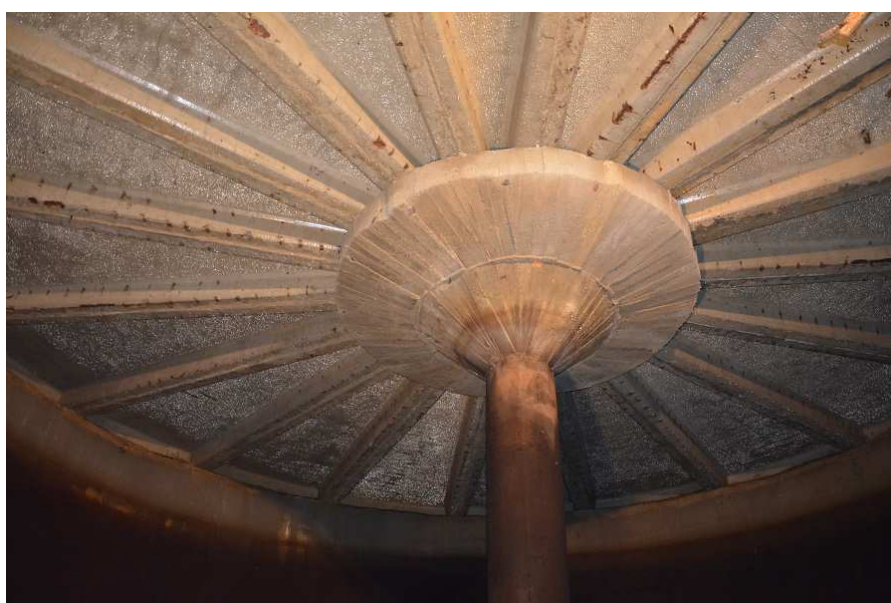
Fot. 3. Widok płyty stropowej i słupa centralnego – zbiornik nr 1.

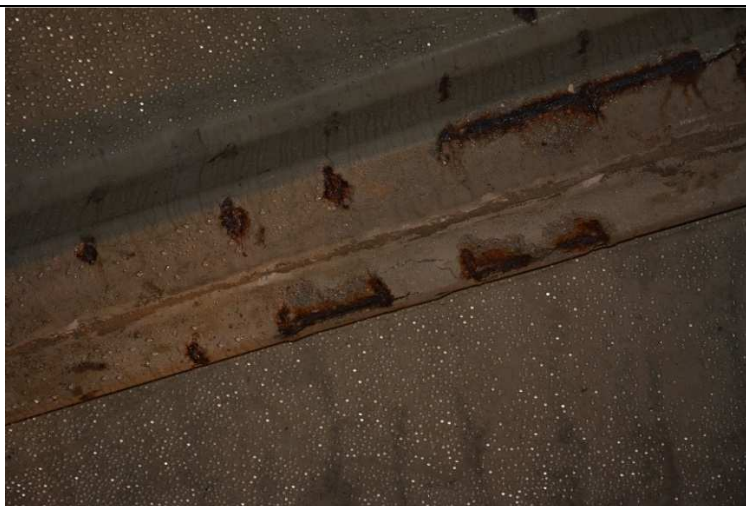
Fot. 5. Widok żebra płyty stropowej – uszkodzenia otuliny, korozja zbrojenia.

**Stwierdzono jednak, mogące wystąpić w krótkim czasie, zagrożenie dla stanu granicznego nośności płyty stropowej z uwagi na zbyt cienką otulinę zbrojenia i już widoczną korozję prętów zbrojeniowych.**

- nałożenie warstw zabezpieczających zbrojenie (np. Zentrifix KMH, Immercret MWS)
  - nałożenie odpowiednich warstw szczepnych oraz uzupełnienie ubytków betonu zaprawą PCC (SPCC) klasy R4 według PN-EN 1504 (np. MC-Nafufill KM, Immercret RM) lub inną o analogicznych właściwościach,

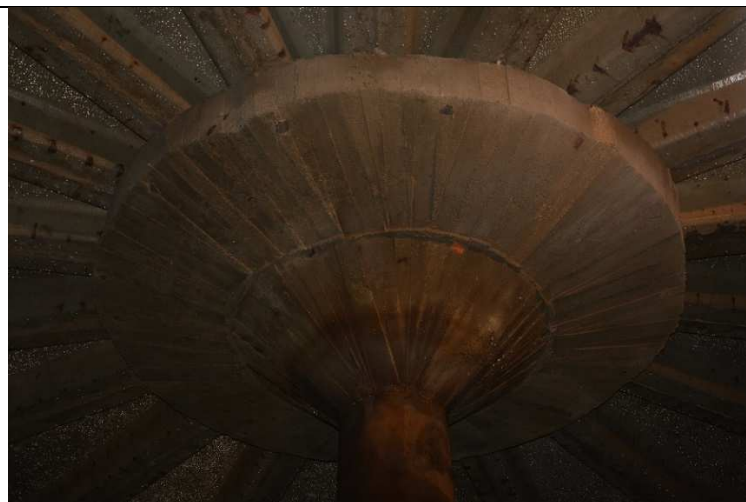
Fot. 6. Głowica słupa centralnego wraz z fragmentami żeber - widoczne ogniska korozji zbrojenia oraz miejscowe ubytki otuliny betonowej.

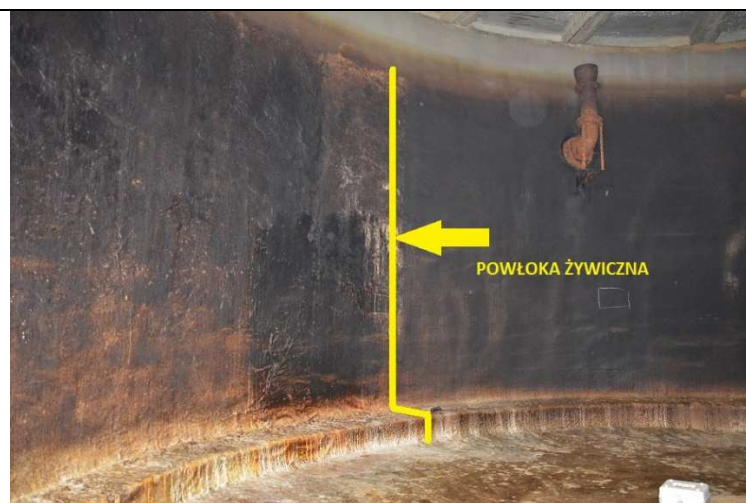
Fot. 7. Fragment ściany zbiornika – powłoka żywiczna.

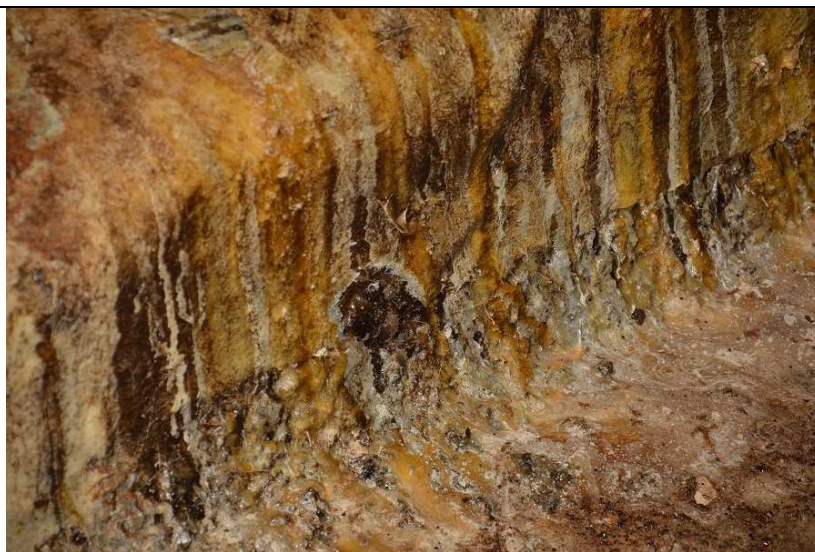
Fot. 8. Odsadzka ławy fundamentowej – nieprawidłowo ułożona mata z włókna szklanego, liczne zacieki żywicy, brak odpowiedniego wykończenia warstw żywicznych i połączenia ich z betonem.

- usunięcie powłoki z laminatu szklanego – wszędzie tam gdzie jest lokalnie uszkodzona i odpaja się od podłoża betonowego, na tych fragmentach uzupełnić ubytki przez wykonanie laminatu epoksydowo-szklanego, użyć należy włókniny szklanej i żywicy epoksydowej np. Harz EP 39 HC lub innej o analogicznych właściwościach,
- usunięcie powłoki żywicznej – w miejscach jej uszkodzenia (odspojenia), ubytki uzupełnić żywicą epoksydową np. Harz EP 39 HC lub innej o analogicznych właściwościach,
- dokładne oczyszczenie miejsca połączenia ściany z odsadzką z usunięciem żywicy na wysokość nie mniejszą od 5 cm
- wykonanie wyoblenia z mineralnego materiału wodoszczelnego np. Ombran W na połączeniu ściany zbiornika z odsadzką.

- dokładne usunięcie powłok żywicznych ze ścian zbiornika,
- dokładne oczyszczenie miejsca połączenia ściany z odsadzką i płyty dennej z odsadzką,
- wykonanie wyoblenia z mineralnego materiału wodoszczelnego np. Ombran W na połączeniu ściany zbiornika z odsadzką i płyty dennej z odsadzką,
- oczyszczenie powierzchni ścian (metody jak dla płyty stropowej), uzupełnienie ewentualnych większych ubytków betonu zaprawą PCC jak dla stropu,
- nałożenie metodą natrysku warstwy zaprawy wodoszczelnej o grubości nie mniejszej od około 10 mm np. MC-Rim PW101, Immercret ZT lub EuroCret i jej zagładzenie. Można zastosować inną zaprawę o analogicznych właściwościach

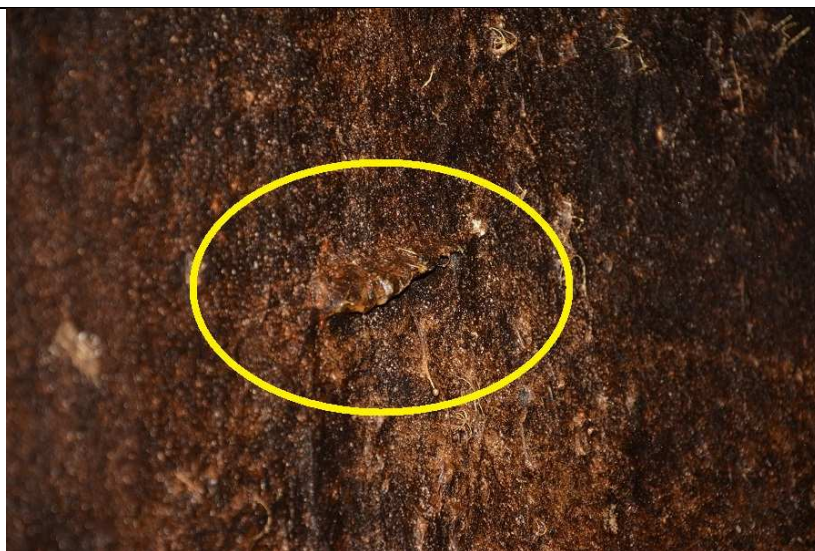
Fot. 9. Widok fragmentu wykładziny z maty żywicznej – nieprawidłowy montaż, pofałdowania.

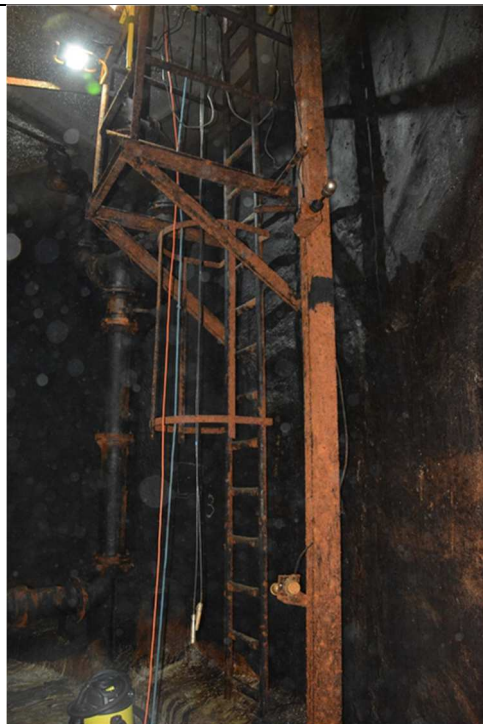
Fot. 11. Skorodowane elementy stalowe.

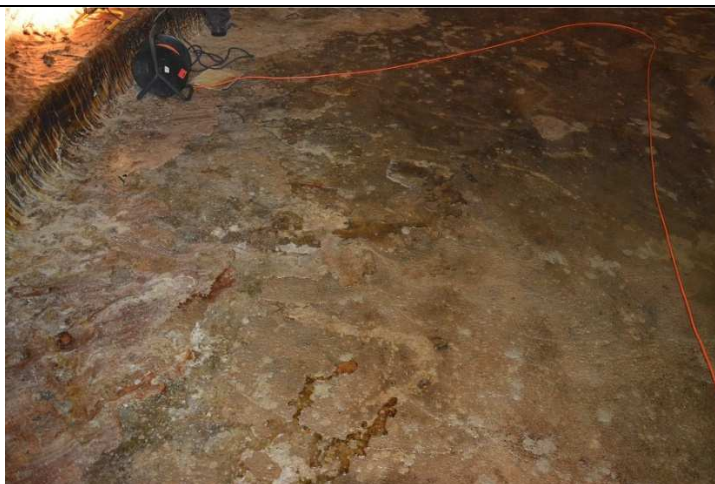
Fot. 12. Liczne zacieki z żywicy zastosowanej do zabezpieczenia ścian zbiornika.

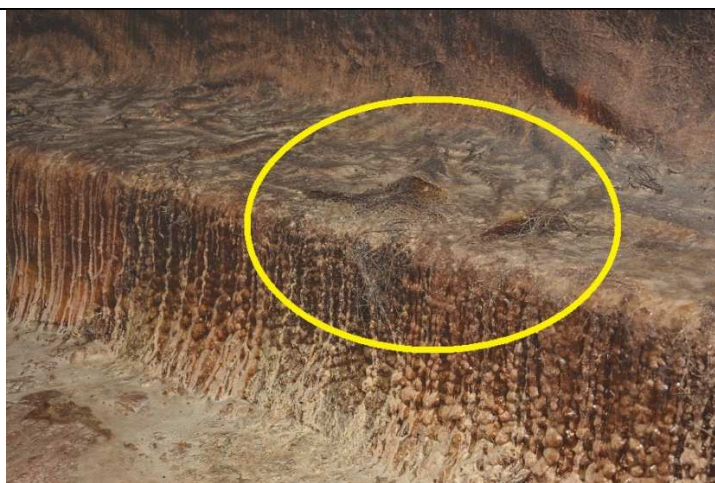
Fot. 13. Pęknięcia i odspojenia maty z włókna szklanego. Liczne sfałdowania oraz uszkodzenia struktury wykładziny.

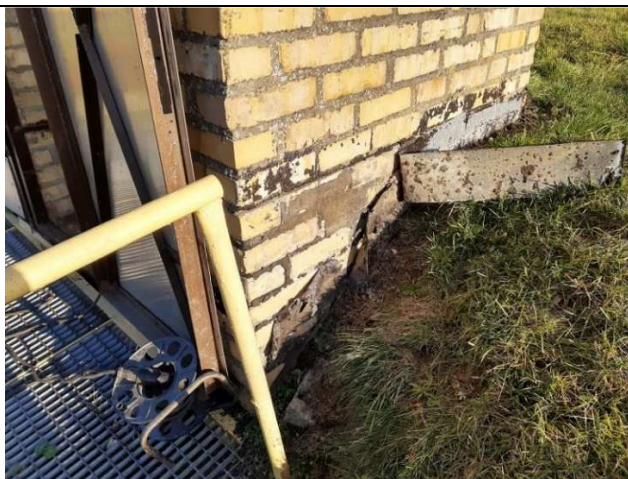
Fot. 15. Uszkodzenia opierzeń blacharskich oraz izolacji.

- naprawy ogólnobudowlane uszkodzeń wymienionych na fot.14, 15, 16 i 17.

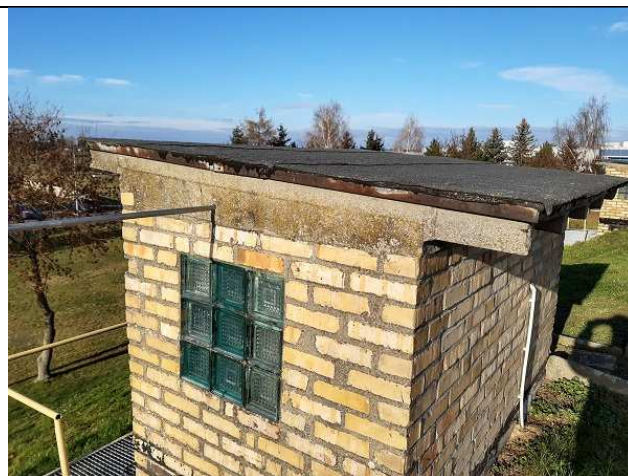
Fot. 16. Pokrycie dachu wymaga wymiany, obróbki blacharskie wymagają odtworzenia.

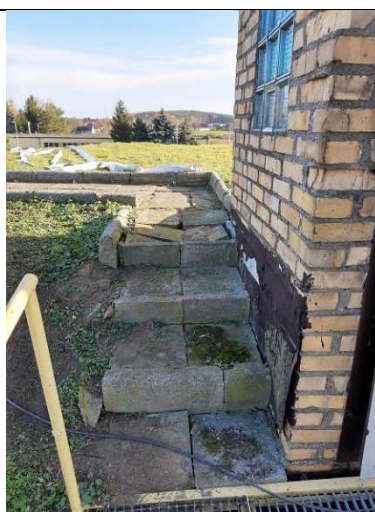
Fot. 17. Chodnik wykonany z płyt betonowych uszkodzony – wymagana przebudowa z zastosowaniem nowej nawierzchni – np. kostka betonowa.

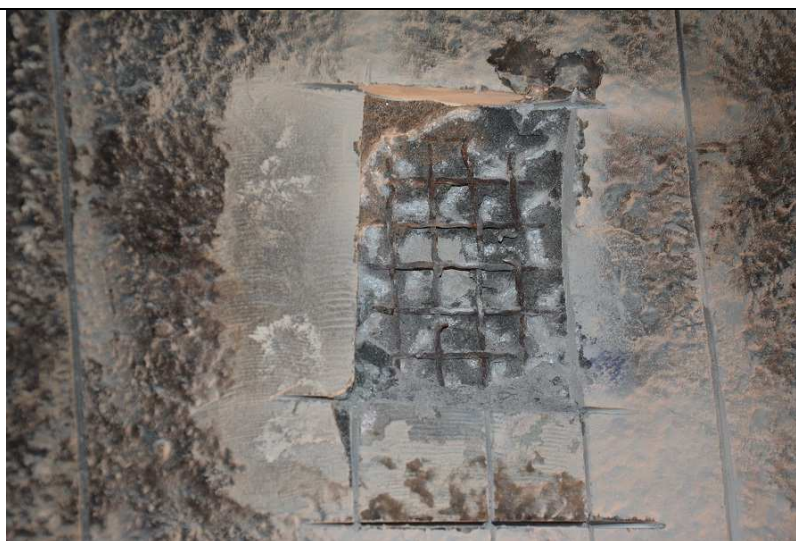
W toku prowadzonych badań ustalono, że w zbiorniku wykonana jest warstwa betonu natryskowego, tzw. torkretu o grubości 6 cm, zbrojonego jedną warstwą siatki zbrojeniowej oraz pojedynczymi prętami  $\phi 6\text{mm}$ .

Fot. 18. Odkrywka punktowa – warstwa torkretu oraz zbrojenie w postaci siatki z prętów  $\phi 2,6\text{mm}$  w rozstawie 20 x 20 mm.

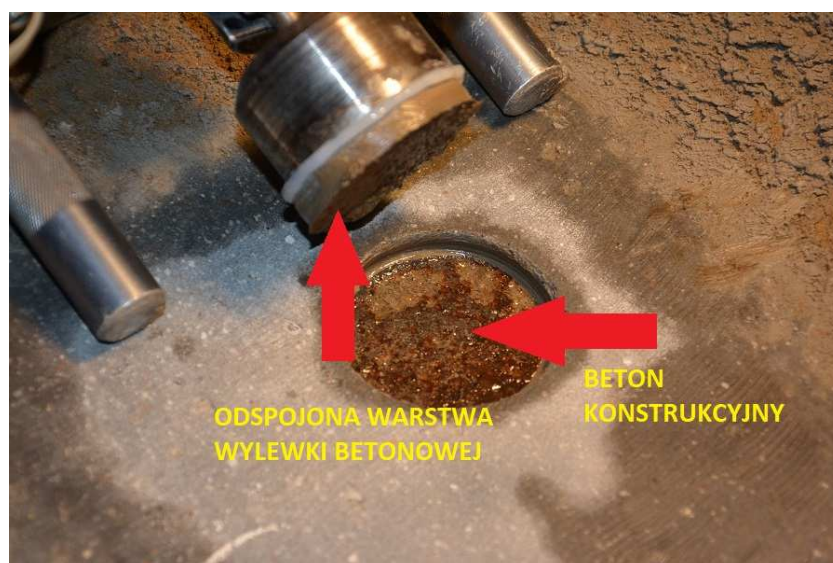
**Uwaga:** punkt pomiarowy B<sub>4</sub> zlokalizowany na stopie słupa – odspojeniu uległa wylewka betonowa pokrywająca beton konstrukcyjny stopy słupa – przed wykonaniem warstw naprawczych wylewkę należy usunąć. Punktu B<sub>4</sub> nie uwzględniono w dalszych obliczeniach.

Fot. 20. Badanie „pull-off” na powierzchni stopy słupa – widoczne odspojenie warstwy wylewki betonowej – wylewka do usunięcia.

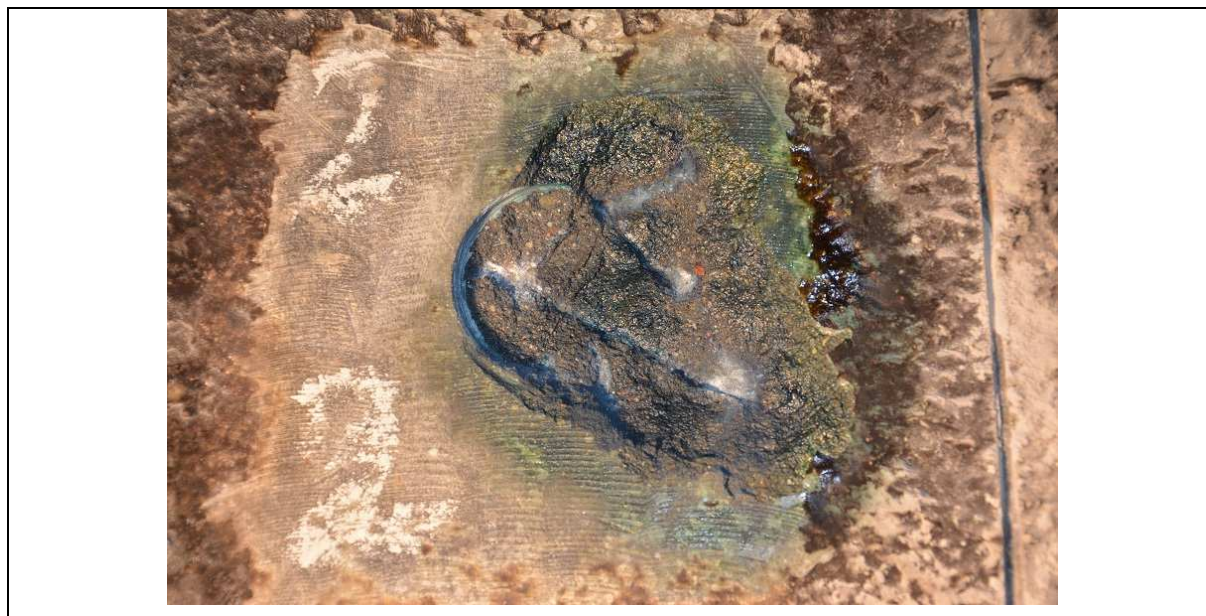
Przeprowadzone badania wykazały, że przypowierzchniowa warstwa badanego betonu uległa procesowi karbonatyzacji (neutralizacji) w bardzo małym zakresie (max. 3 mm). Jest to w głównej mierze wynikiem stałego zawilgocenia wewnętrznej powierzchni zbiornika, co praktycznie uniemożliwia rozwój tego procesu.

Fot. 21. Wynik Rainbow-Testu (kolor granatowy –  $\text{pH} > 11$ ) w miejscu wykonania pomiaru „pull-off” (praktycznie brak karbonatyzacji) – warstwa torkretu

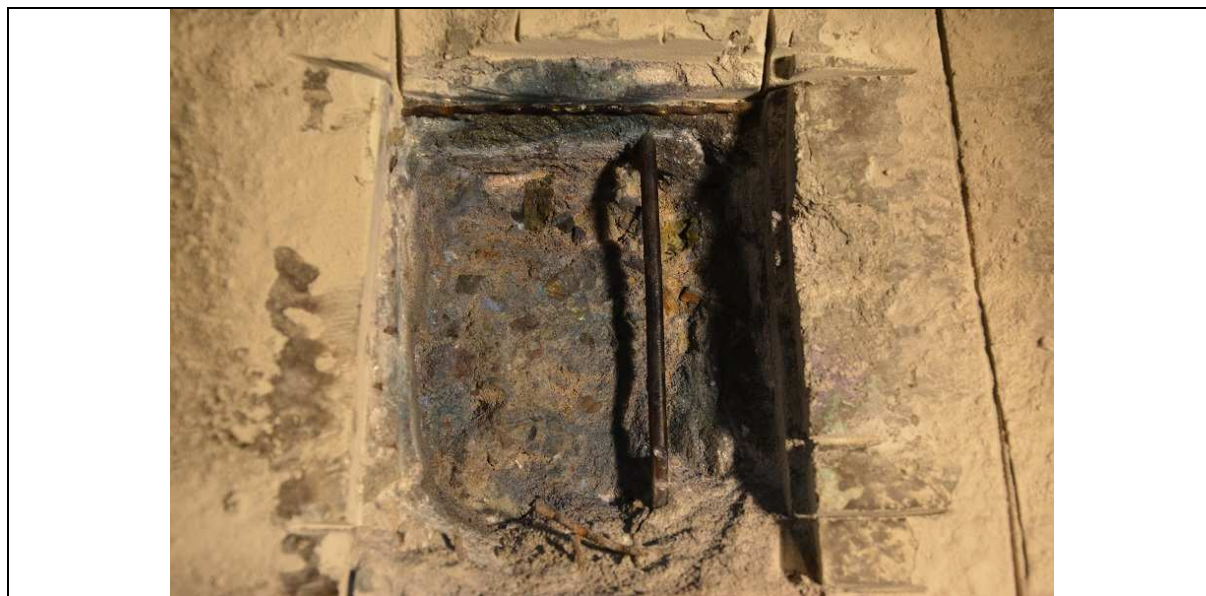
Fot. 22. Wynik Rainbow-Testu (kolor granatowy –  $\text{pH} > 11$ ) (praktycznie brak karbonatyzacji) – warstwa betonu konstrukcyjnego.

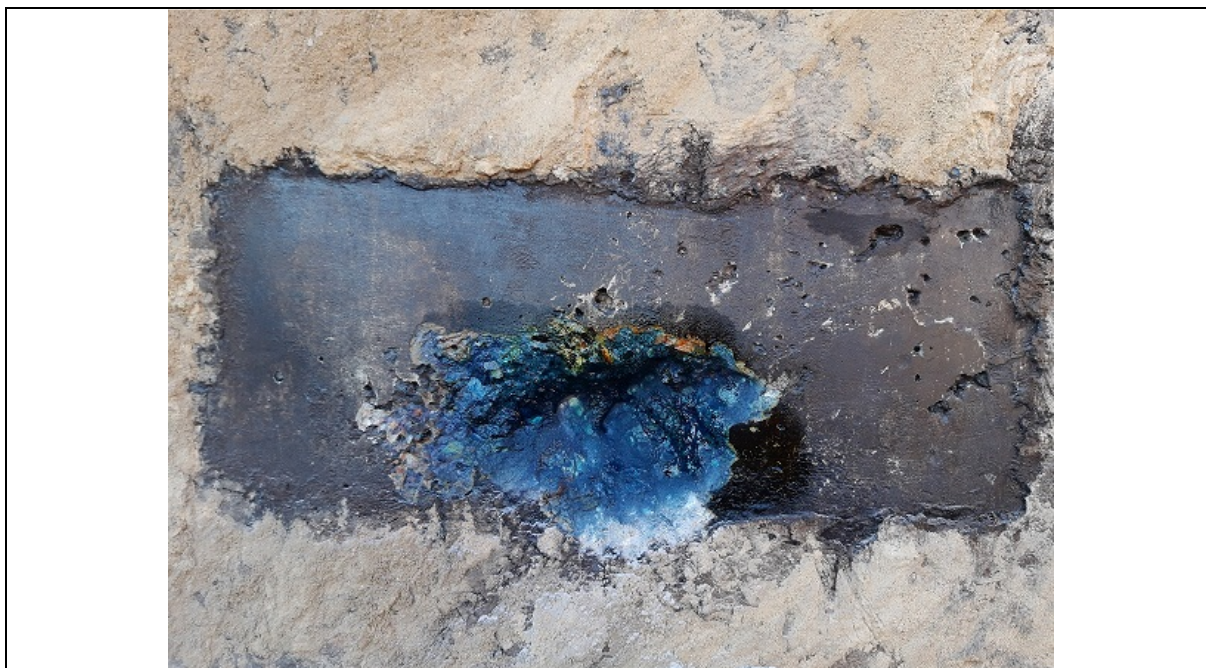
Fot. 23. Wynik Rainbow-Testu (kolor granatowy –  $\text{pH} > 11$ ) (praktycznie brak karbonatyzacji) – warstwa betonu konstrukcyjnego od strony zewnętrznej.

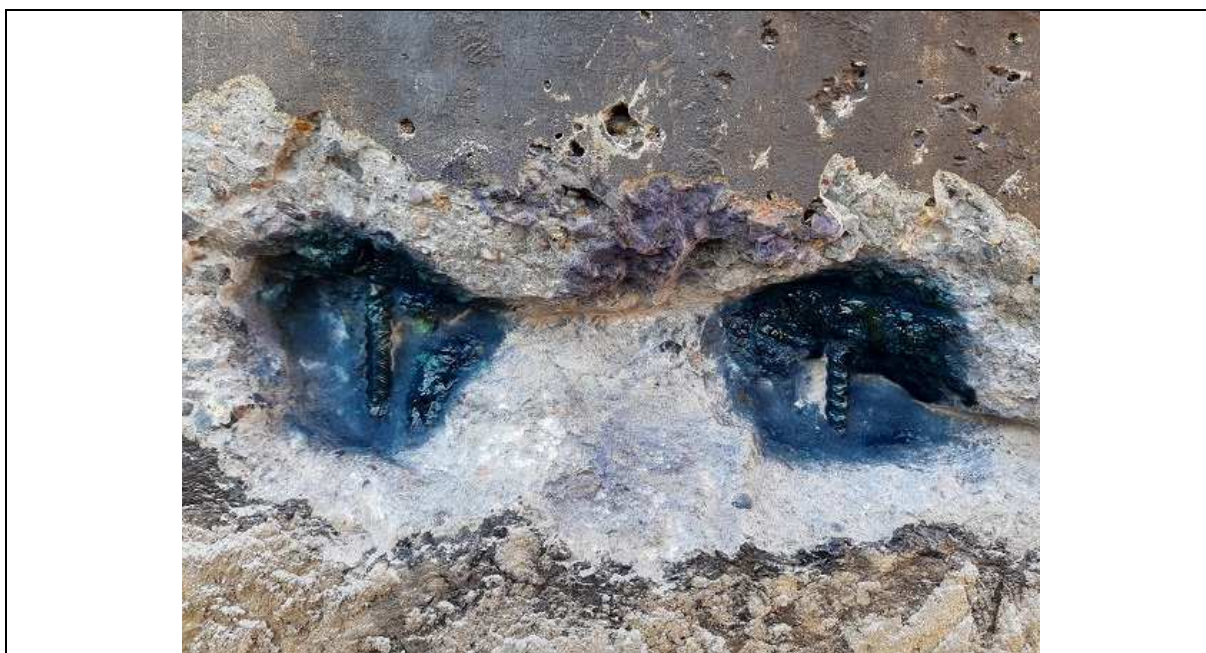
Fot. 24. Wynik Rainbow-Testu (kolor granatowy –  $\text{pH} > 11$ ) (praktycznie brak karbonatyzacji) – warstwa betonu konstrukcyjnego od strony zewnętrznej.
