***Ekspertyza stanu technicznego żelbetowych zbiorników  
na wodę pitną przeznaczoną do spożycia***

***Cz.2 – ZBIORNIK NR 2***

***BRANŻA: KONSTRUKCYJNO-BUDOWLANA***

***Zamawiający: Pniewskie Przedsiębiorstwo Komunalne Sp. z o.o.  
ul. Wspólna 6  
62-045 Pniewy***

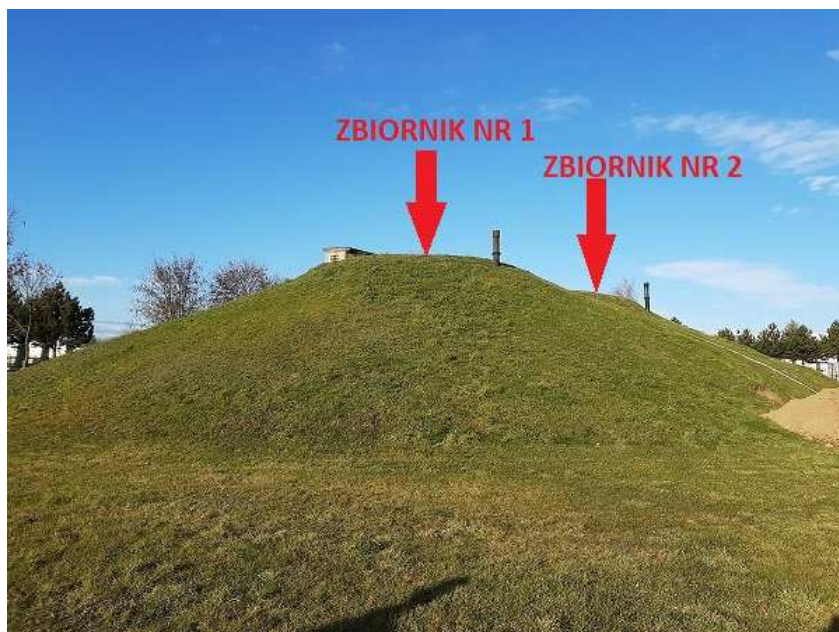
Fot. 1. Widok ogólny zbiorników.

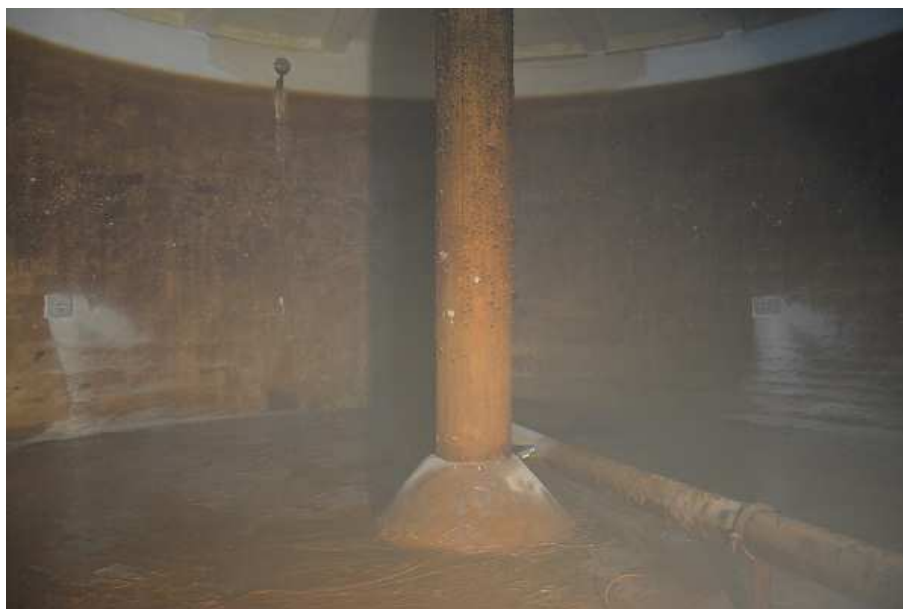
Fot. 2. Widok ogólny wnętrza zbiornika – zbiornik nr 2.

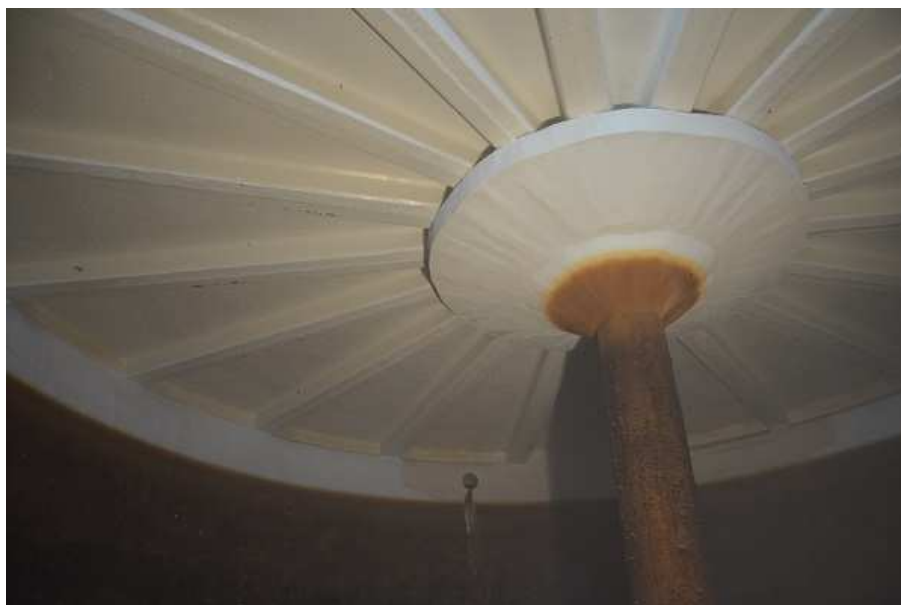
Fot. 3. Widok płyty stropowej i słupa centralnego – zbiornik nr 2

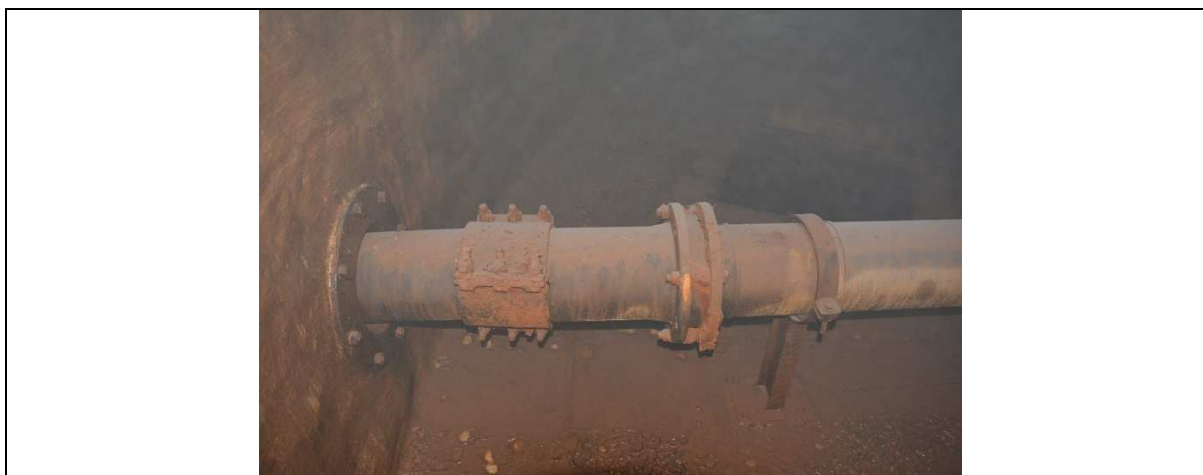
Fot. 4. Widok fragmentu rurociągu wraz z przejściem przez ścianę zbiornika – widoczna skorodowana obejma oraz kołnierz, rury PE w dobrym stanie technicznym.

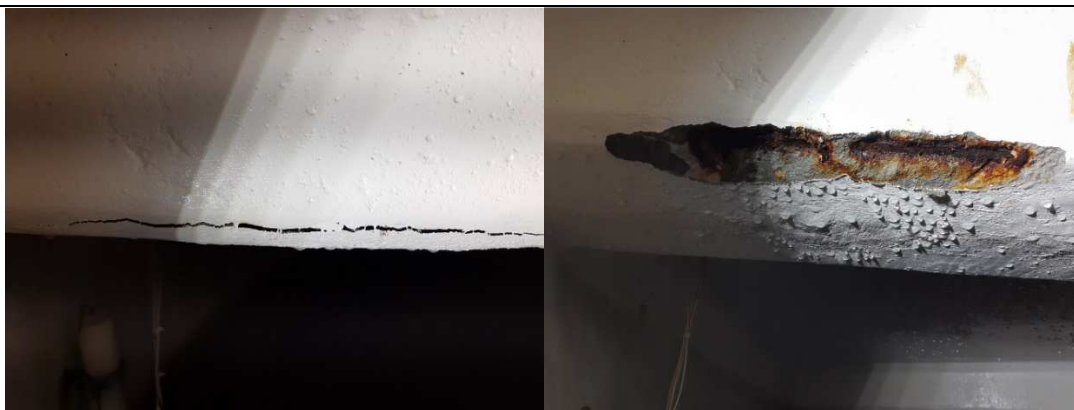
Fot. 5. Widok żebra płyty stropowej – uszkodzenia otuliny, korozja zbrojenia, widoczne skropliny wody, które są agresywne w stosunku do betonu.

**Stwierdzono jednak, mogące wystąpić w krótkim czasie, zagrożenie dla stanu granicznego nośności płyty stropowej z uwagi na zbyt cieniłą otulinę zbrojenia i już widoczną korozję prętów zbrojeniowych.**

- nałożenie odpowiednich warstw szepnych oraz uzupełnienie ubytków betonu zaprawą PCC (SPCC) klasy R4 według PN-EN 1504 (np. MC-Nafufill KM, Immercret RM) lub inną o analogicznych właściwościach,

- nałożenie powłoki **zabezpieczającej przed działaniem bardzo miękkiej wody** np. MC RIM PW 101, Immercrete WP 2 lub Kerasal ANS i MRM lub innej o równoważnych właściwościach, konieczne potwierdzenie w karcie technicznej stosowanego materiału podwyższonej odporności na korozję ługującą.

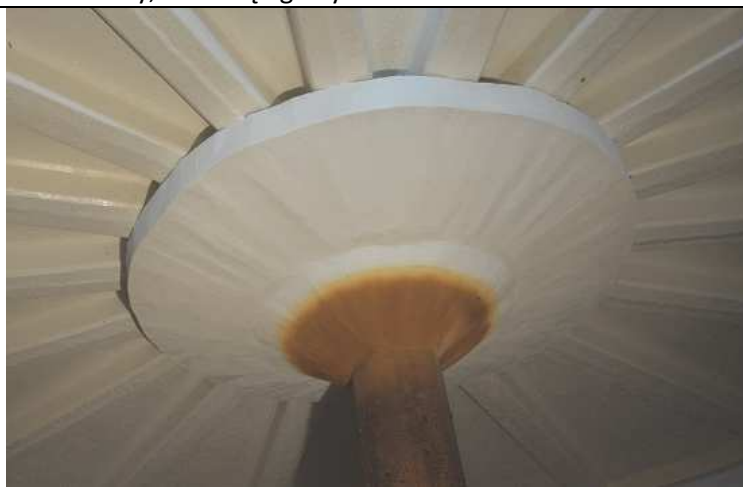
Fot. 6. Głowica słupa centralnego wraz z fragmentami żeber - pozorny brak widocznych uszkodzeń – uszkodzenia występują pod powłoką.

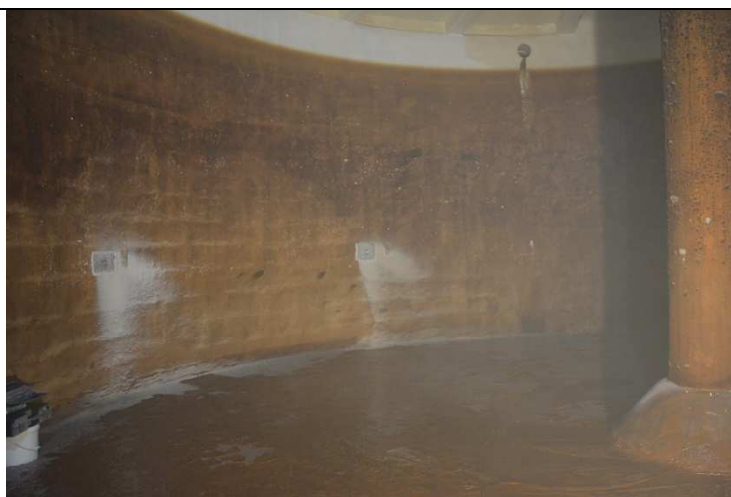
Fot. 7. Fragment ściany zbiornika oraz słup centralny.

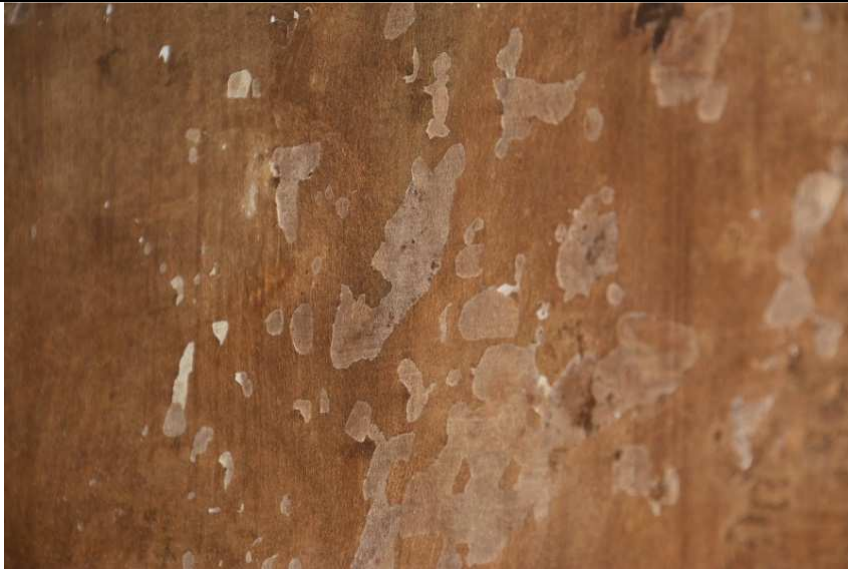
Fot. 8. Fragment ściany zbiornika, widoczne ubytki cienkiej, powierzchniowej warstwy powłoki zabezpieczającej.

W toku prowadzonych oględzin ustalono, że wewnętrzna powierzchnia ścian zbiornika pokryta jest powłoką naprawczą – żywica epoksydowa z domieszkami (patrz foto nr 8, 9). Płyta denna, wykonana do poziomu odsadzek ław fundamentowych, posiada wylewkę betonową nadającą spadek w kierunku odpływów. Strop żelbetowy, pokryty tą samą powłoką co ściany, wykonany jako płaska płyta oparta na prefabrykowanych żebrach. W części centralnej zbiornika słup z głowicą – również z powłoką ochronną – żywica epoksydowa (patrz foto nr 10). Ściany zewnętrzne pokryte powłoką bitumiczną (prawdopodobnie abizol) a na płycie stropowej ułożona warstwa papy. Ławy fundamentowe poszerzone z zewnętrzną murowaną ścianką dociskową o wysokości 65 cm (zabezpieczenie izolacji), powyżej monolityczna część żelbetowa właściwej konstrukcji ścian zbiornika.

- pozostawienie powierzchni oczyszczonego torkretu bez jakichkolwiek dodatkowych powłok z ewentualnym uzupełnieniem ubytków za pomocą szpachłówki PCC spełniającej wymagania norm PN-EN 1504 i wymagania sanitarno-higieniczne.

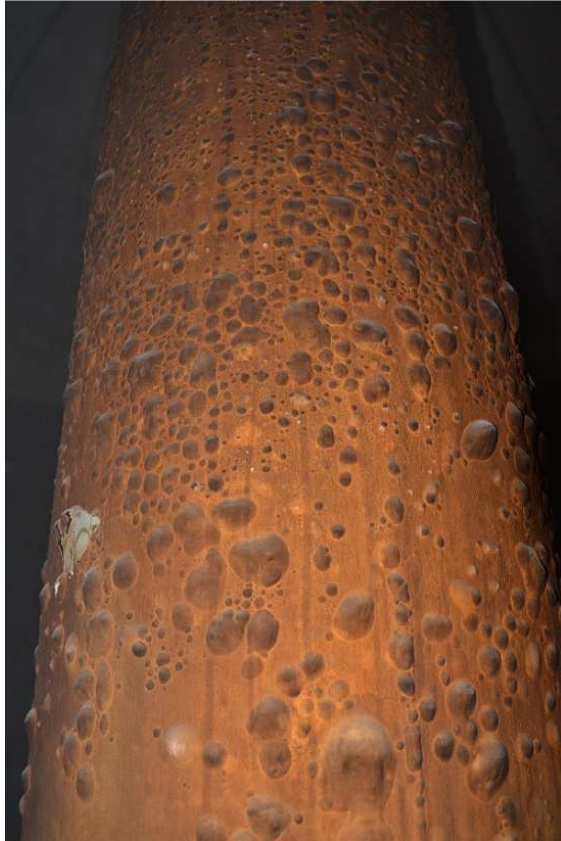
Fot. 10. Słup – uszkodzona powłoka naprawcza – żywica epoksydowa

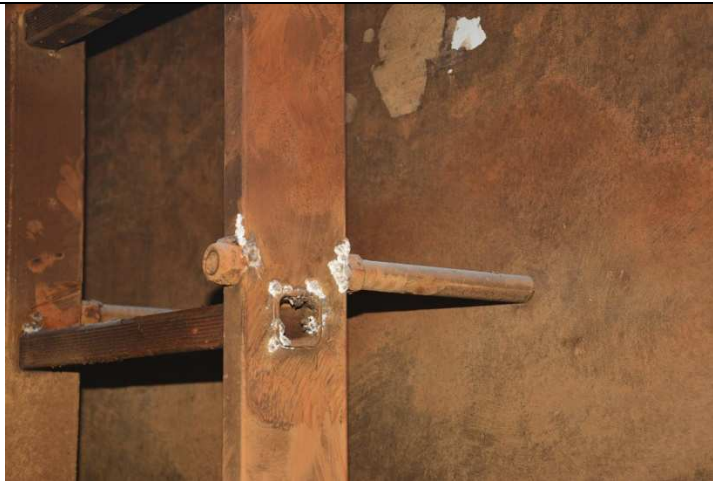
Fot. 11. Skorodowane elementy stalowe – korozja śrub mocujących drabinę.

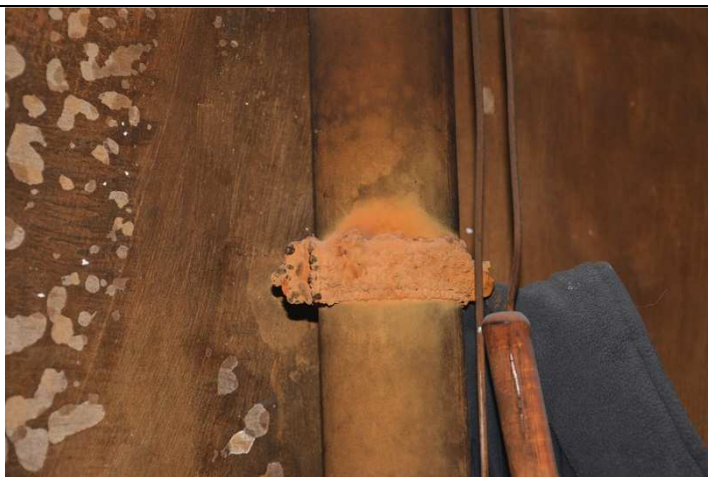
Fot. 12. Skorodowane elementy stalowe – korozja obejm zamontowanych na rurociągach.

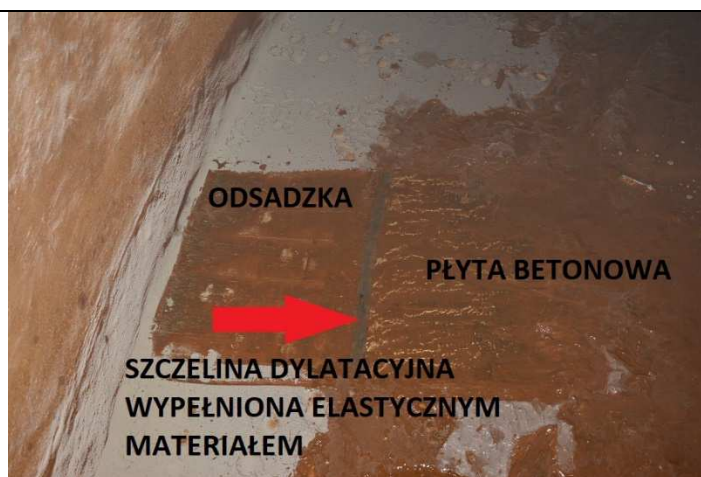
Fot. 13. Połączenie płyty dennej oraz ściany.

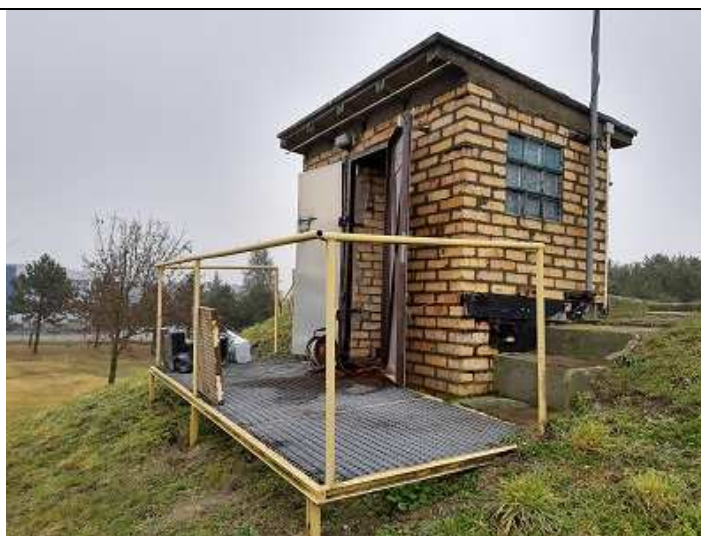
Fot. 14. Widok ogólny zabudowy wejścia do zbiornika – konstrukcja pomostu oraz część murowana wymagają kompleksowego remontu oraz częściowej wymiany.

- wymiana konstrukcji włazu na konstrukcję ze stali nierdzewnej,
- **konstrukcja wejścia do zbiornika:**
- naprawy ogólnobudowlane uszkodzeń wymienionych na fot.14, 15, 16 i 17.

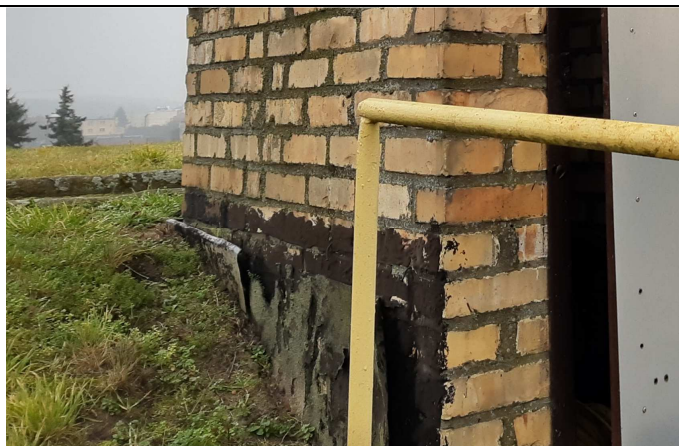
Fot. 15. Uszkodzenia opierzeń blacharskich oraz izolacji.

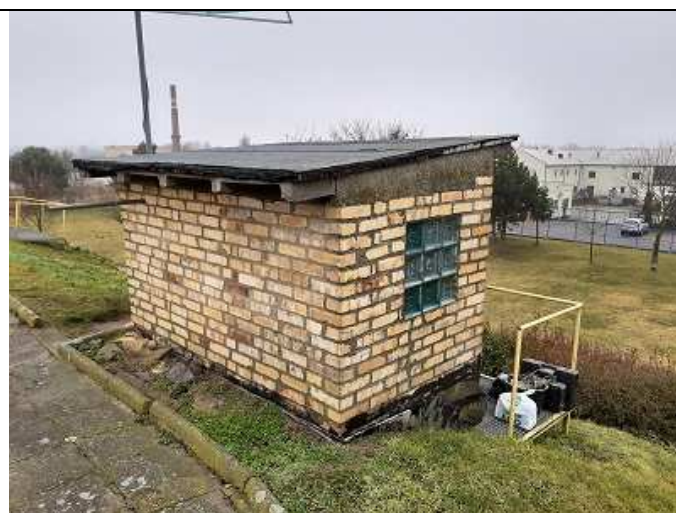
Fot. 16. Pokrycie dachu wymaga wymiany, obróbki blacharskie wymagają odtworzenia.

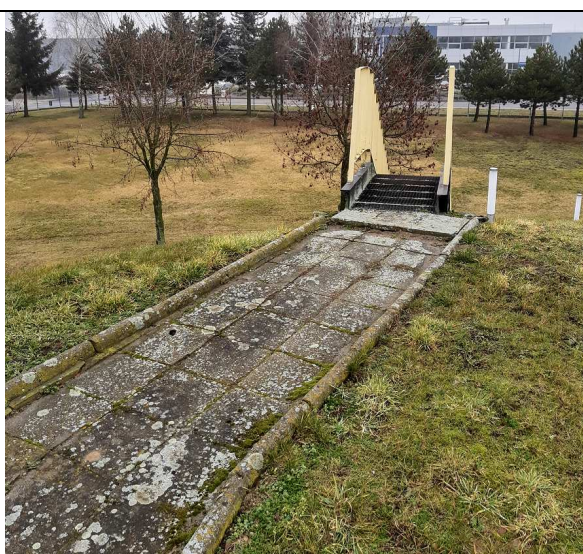
Fot. 17. Chodnik wykonany z płyt betonowych uszkodzony – wymagana przebudowa z zastosowaniem nowej nawierzchni – np. kostka betonowa.

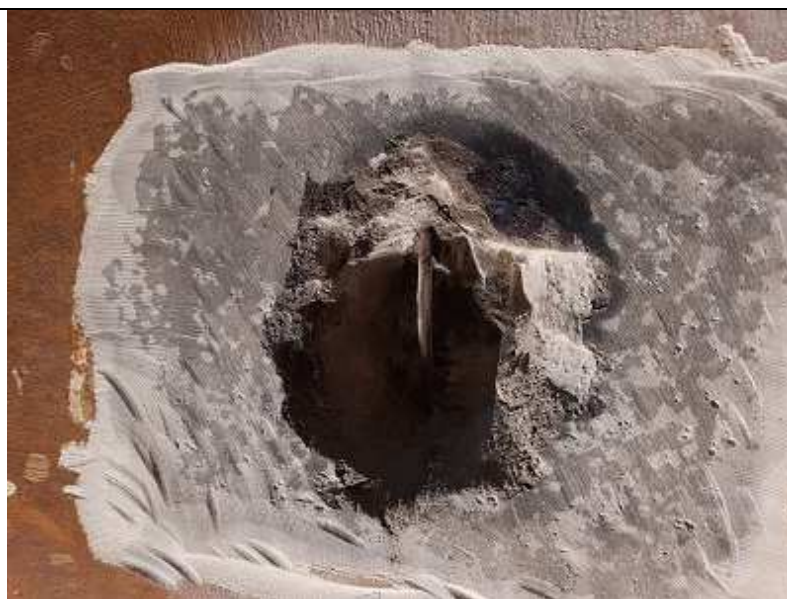
W toku prowadzonych badań ustalono, że w zbiorniku wykonana jest warstwa betonu natryskowego, tzw. torkretu o grubości 5 - 6 cm, zbrojonego pojedynczymi prętami  $\phi 6\text{mm}$ .

Fot. 18. Odkrywka punktowa – warstwa torkretu oraz zbrojenie prętami  $\phi 6\text{mm}$

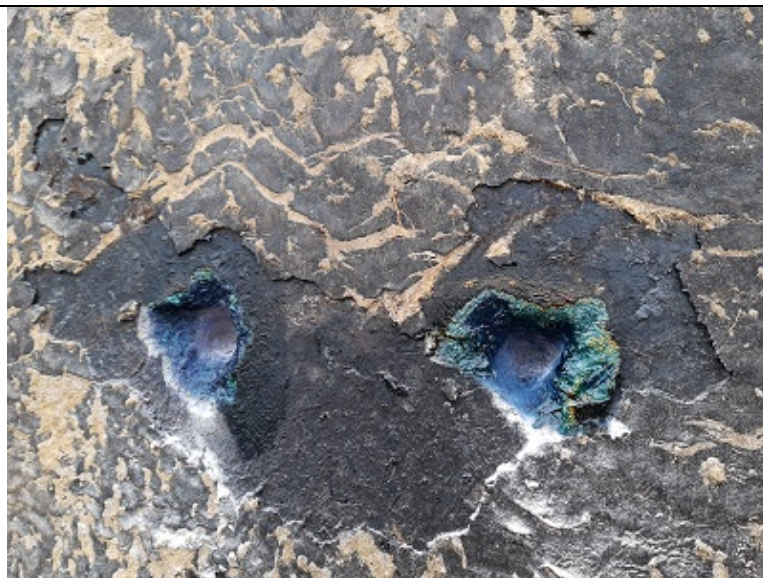
Od strony zewnętrznej, w miejscu prowadzonych robót ziemnych, wykonano dwie punktowe odkrywki w wyniku czego stwierdzono brak uszkodzeń betonu zarówno w zakresie strukturalnym jak i chemicznym (brak karbonatyzacji) – taki stan betonu gwarantuje pełną ochronę stali zbrojeniowej. Powyższe pozwala wnioskować, że pręty zbrojeniowe pozostają w bardzo dobrym stanie technicznym.

Fot. 19. Odkrywki punktowe od zewnętrznej strony obiektu – brak uszkodzeń.

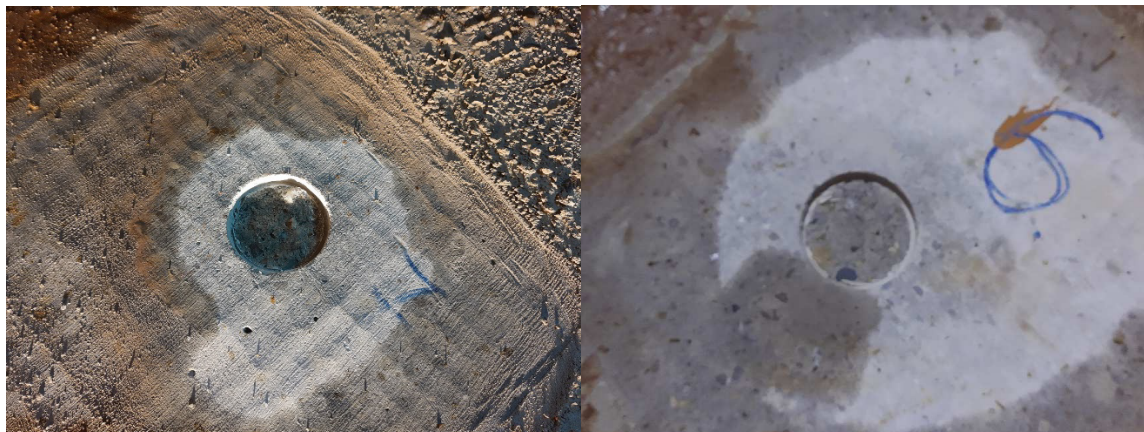
Fot. 20. Miejsca wykonania badania „pull-off” na powierzchni płyty dennej – prawidłowy przetóm widoczny w warstwie betonu na głębokości ok 1 cm.

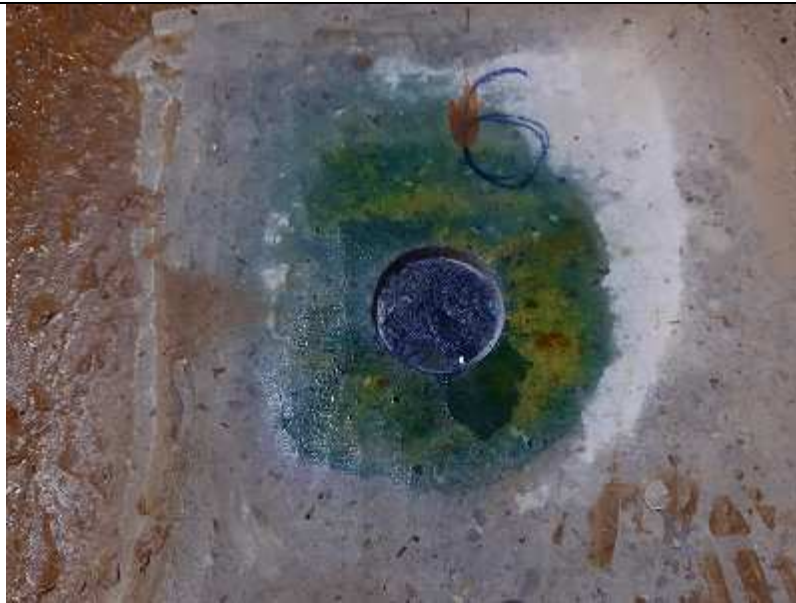
Fot. 21. Wynik Rainbow-Testu (kolor granatowy –  $\text{pH} > 11$ ) w miejscu wykonania pomiaru „pull-off” (praktycznie brak karbonatyzacji) – warstwa betonu konstrukcyjnego, płyta denna.

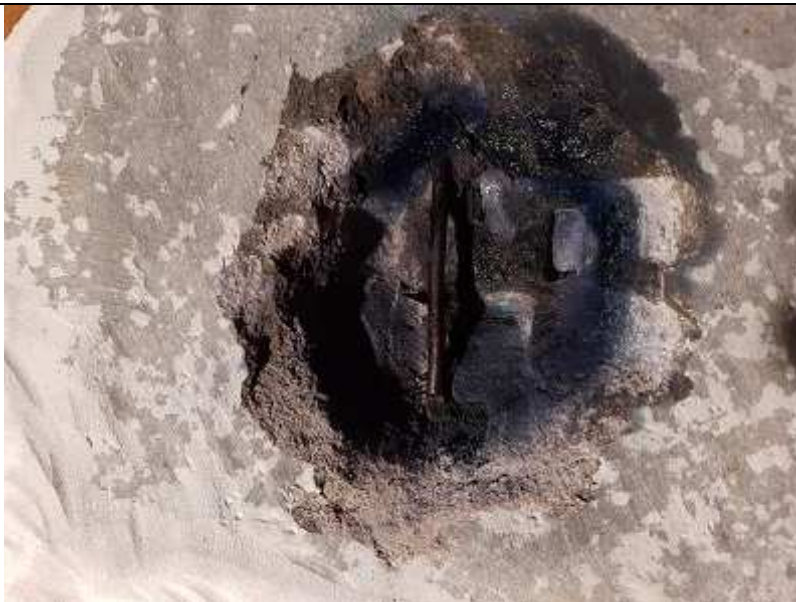
Fot. 22. Wynik Rainbow-Testu (kolor granatowy –  $\text{pH} > 11$ ) (praktycznie brak karbonatyzacji) – warstwa torkretu, ściana.

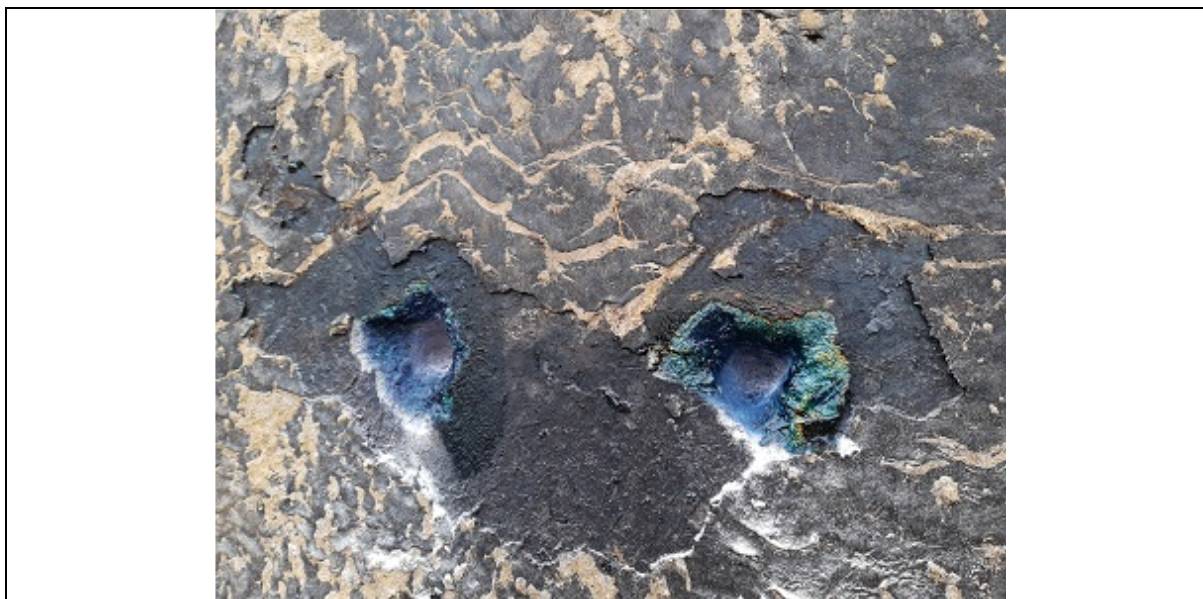
Fot. 23. Wynik Rainbow-Testu (kolor granatowy –  $\text{pH} > 11$ ) (praktycznie brak karbonatyzacji) – warstwa betonu konstrukcyjnego od strony zewnętrznej, ściana.
